Konserveringsrapport

Edåsa kyrka

Väggar - muralmålningar

K-KONSERVATOR
Konserveringsrapport 2008:4
David Edvardson

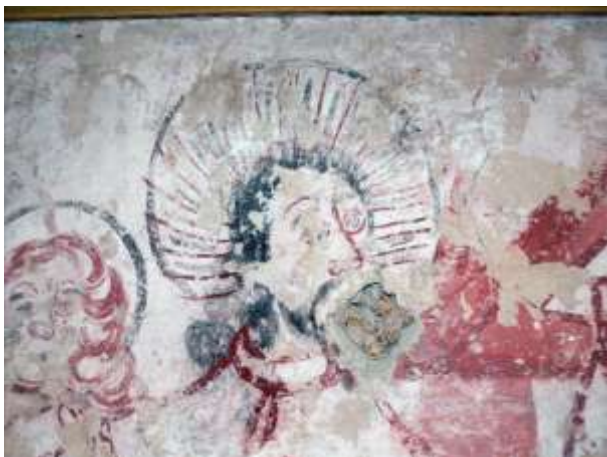
Spår av en senare konstruktion påträffas i Kristus ansikte, södervägg i form av en avsågad träregel. Det finns även en antydning på till detta på norrvägg, (se bild 12 och bildförteckning 13-14).

Bild 12. Dokumentation, södervägg sektion 7.4 detalj Kristus mun uttag efter tidigare infästning av träregel. Överlappande putslagning borttagen. (2-7-4.01). [U]

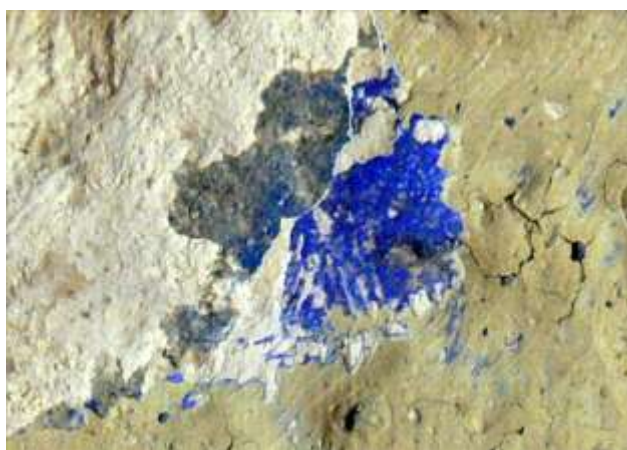
1700-talsdelen har haft draperimålningar runt fönsternischer. Inga andra dekorativa element har påträffats på övriga partier. Draperierna har målats vid två tillfällen under 1700-talet. Det första skiktet är ett kalkbaserat skikt och det andra verkar vara ett rent limfärgsskikt, sannolikt detsamma som förekommer i den romanska delen över 1600-talsbemålningen (se bild 7).

Bild 7. Övermålad draperimålning i kor, västvägg. Underliggande skikt i kalkfärg under limfärgsskikt (den klart blå) (under fönsternisch mot norr) 1-Kor.01. [U]

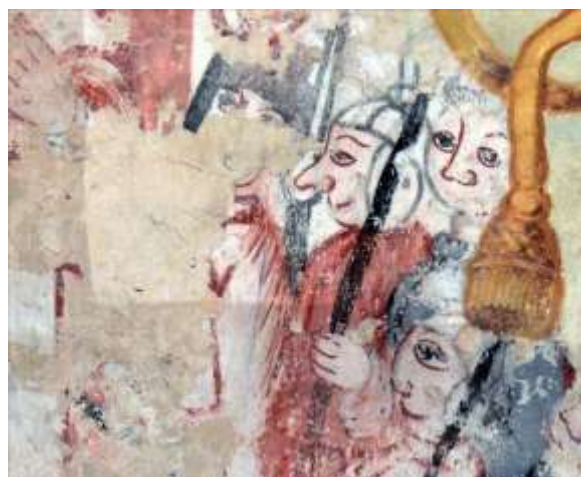
Bild 11. Under rengöring. Södevägg sektion 7.3 Detalj (2-7-3.02). [U]

Löst sittande smuts och damm avlägsnades försiktigt med dammsugare och mjuk borste. Smuts som i högre grad var bunden till ytskiktet rengjordes med wischab-svamp genom abrasion och genom att försiktigt pressa svampen mot ytan (se bild ex.11 och i bildförteckning 45, 49). Kalkfärgskiktet från 1600-talet är stabilt och kunde till större del rengöras genom abrasion men också växlande genom att spara ut konturteckningar. Målad dekor direkt på putsen (1200-tal) torrfaller delvis och rengjordes mycket försiktigt i huvudsak genom att pressa svampen mot ytan. Mindre färgfragment (övermålningsrester) från senare limfärgsmålteri som ligger på 1600-talsskiktet och medeltida skiktet har delvis avlägsnats mekanisk med skalpell (se bild ex. 39-42, 20-23). Syftet har varit att förtydliga konturer och förstärka betydelser. Detta är bland annat gjort på riddarmotivet, fisktrivetror, Johannes och partiellt på norra väggens 1600-tal måleri i sektion N.7-N.9
